B16, Ersatzneubau Gabionenwand - Unterhausen

Bestandsbauwerk - Schadensbild

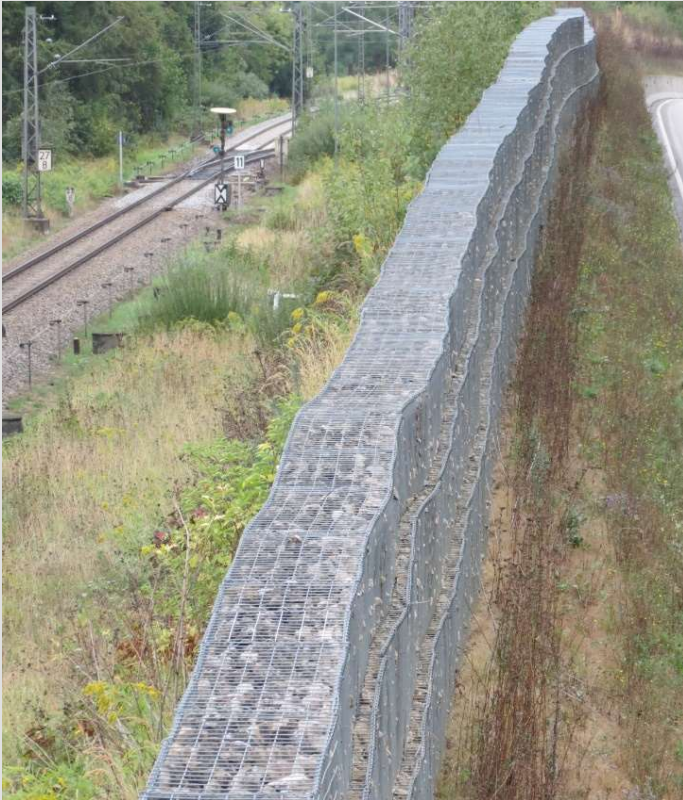
Deformation der Wandreihe im 2-stelligen Zentimeterbereich

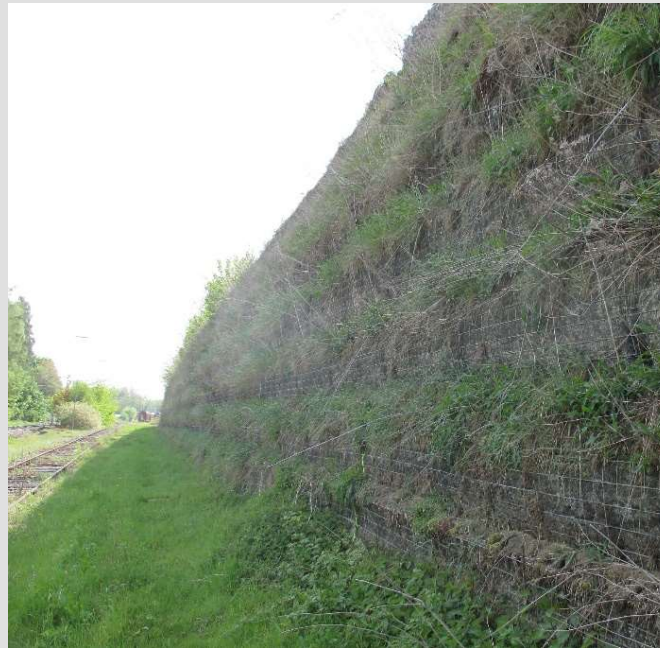
Drahtgitter teils gerissen

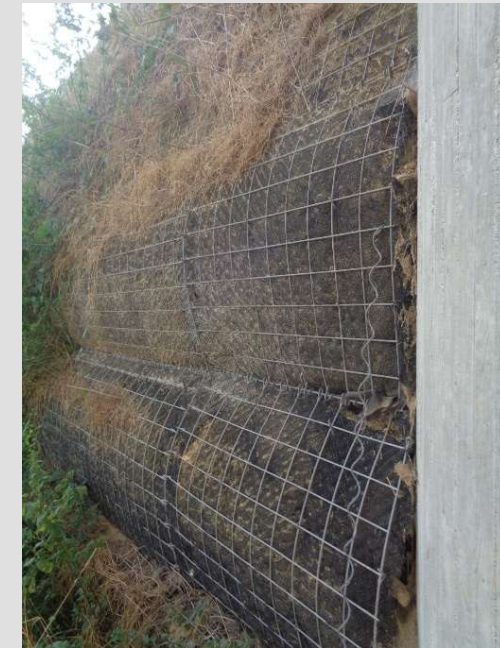
Erdverbundkonstruktion stark ausgebaucht

Zustandsnote 3,4
(Skala 1 – 4)

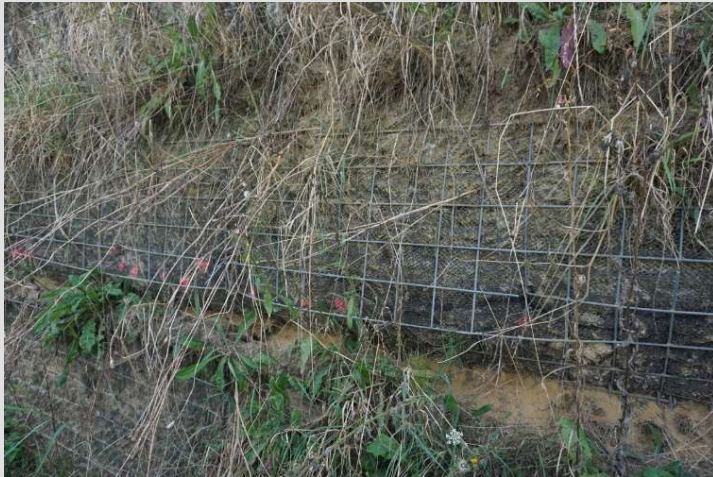
Gefahr durch Bewuchs; Wurzelschäden

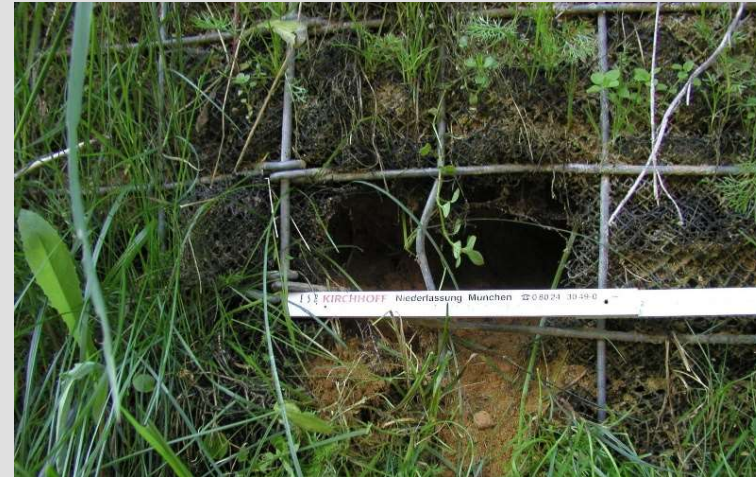
Drähte verbogen; teils abgerissen

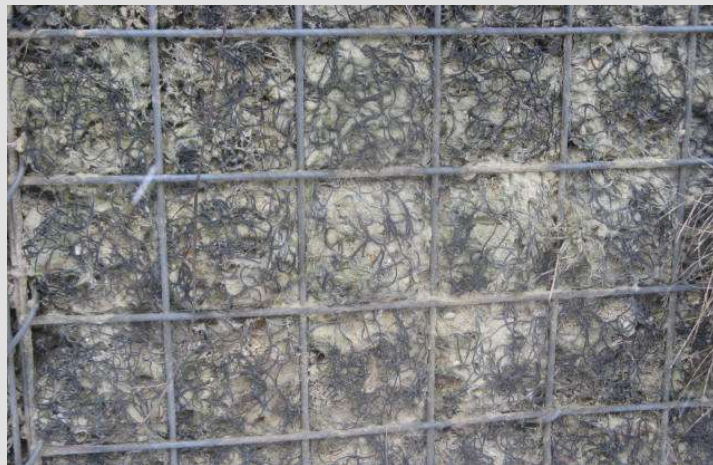
Erosionsschutzmatte beschädigt

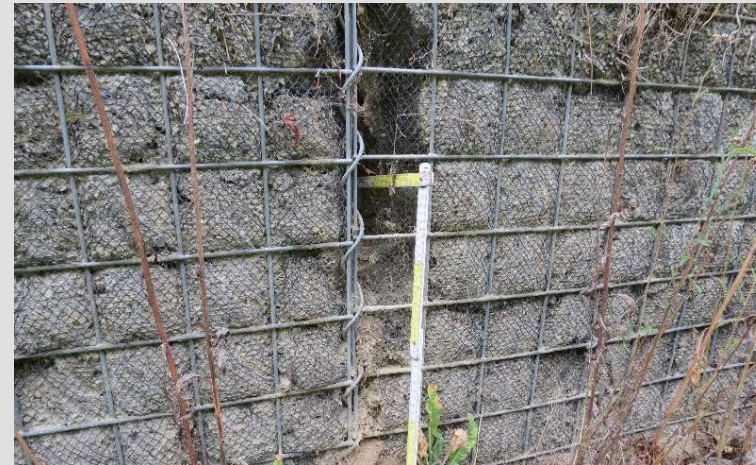
Füllung rieselt heraus
