B16, Ersatzneubau Gabionenwand - Unterhausen

Bestandsbauwerk - Schadensbild

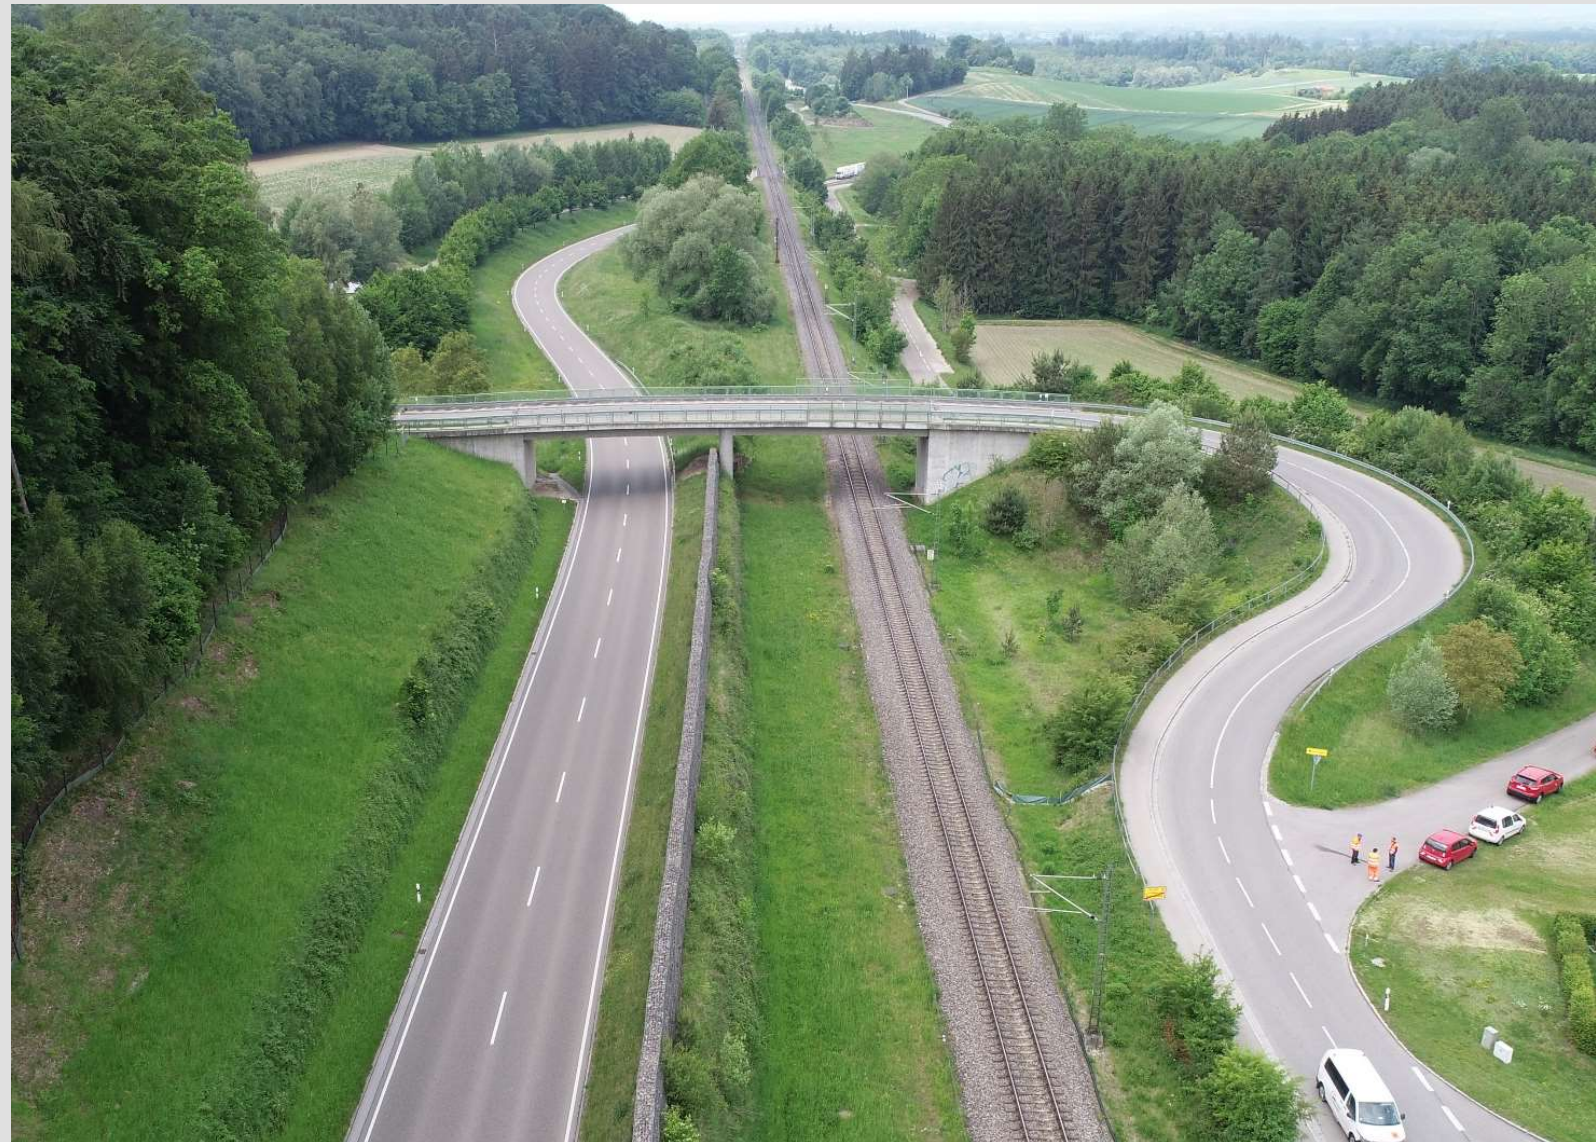
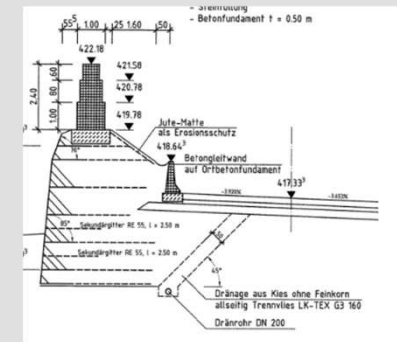
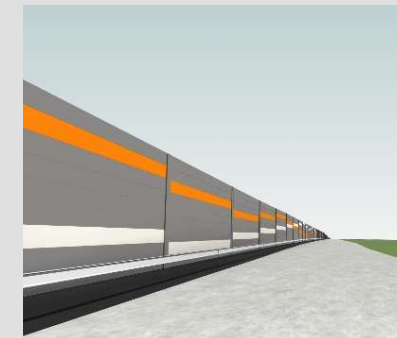
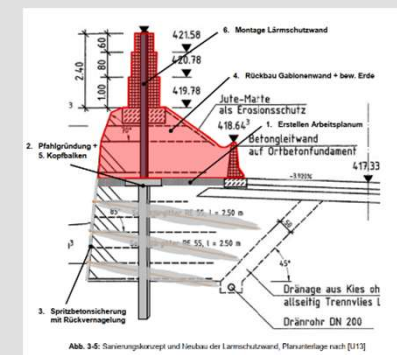
Abb. 3-6: Sanierungskonzept und Neubau der Lärmschutzwand, Planunterlagen nach [113]

1. Rückbau der Gabionenwand
2. Sicherung der bahnzugewandten Front durch rückverankerte Spritzbetonschale
3. Einbringen der Stahlbeton-Fertigrammpfähle
4. Erstellen des Fundaments für die Stahlpfosten der Lärmschutzwand
5. Montage der Wandelemente
